# مؤتمر الأزهر الهندسي الدولي العاشر

## "التحديات على التراث العمراني للقاهرة الكبرى وأشكال التأثير عليه"

اسم الباحث : داليا محمود أحمد منصور

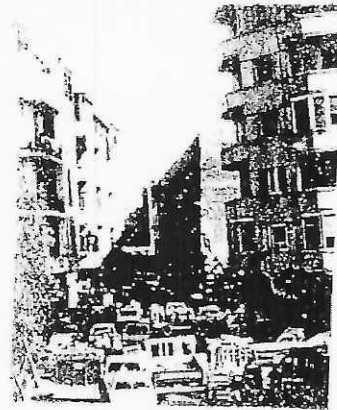
شكل (١٧) نمط البناء الفاير لطبيعة مدينة القاهرة القديمة وكثافة  
مرور السيارات في شوارع وحارات لم تكن مخططة لذلك

وينتج عن إقامة كثير من المباني على النمط الحديث بأساليبه الجديدة على المدينة تشويه للطابع العام للمدينة والتي لا تتفق مع ما يحيطها من مباني أثرية، سواء من حيث أسلوب ومادة البناء أو في ارتفاعها طاغية على ما حولها من هذه المباني، مما أدى إلى فقدان الترابط والانسجام داخل القاهرة القديمة ويوضح شكل (١٧) نمط البناء المغاير لطبيعة مدينة القاهرة القديمة وكذلك كثافة مرور السيارات في شوارع وحارات لم تكن مخططة لذلك، كما يوضح شكل (١٨) نمط البناء المغاير لطبيعة مدينة القاهرة القديمة من مدخل شارع المعز من جهة شارع الأزهر، ويوضح شكل (١٩) الاختلاف الكامل في أسلوب البناء الحديث داخل محيط مدينة القاهرة القديمة والتلاصق التام دون وجود حرم - جامع البنات (١) .

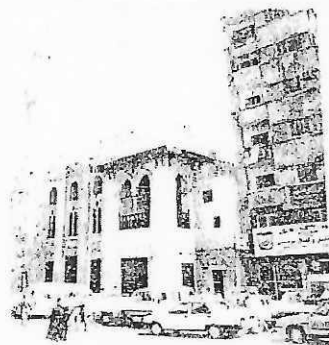
شكل (١٩) الاختلاف الكامل في أسلوب البناء الحديث داخل مدينة القاهرة القديمة  
المتلاصق دون وجود حرم - جامع البنات
